Mit gutem Beispiel voran: "Sanierung eines Wohnhauses, Tägerwilen"

Ein in Teilen 200 jähriges Wohnhaus mit angebauter Werkstatt wurde von Grund auf saniert und den heutigen Bedürfnissen angepasst.

Projektdaten: Planung 2009, Ausführung 2010

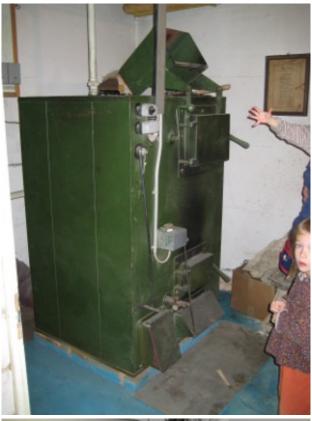
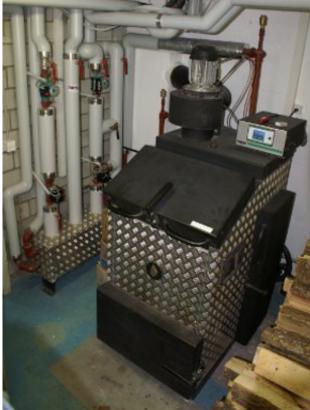
Alte und neue Stückholzheizung

- Ersatz der alten Stückholzheizung durch einen modernen Stückholzkessel mit solarer Unterstützung. Erneuerung der Wärmeverteilung und Wärmeabgabe.
- Interne Umbauarbeiten und Verlängerung des Treppenhauses bis zum Dachraum.
