### Mit gutem Beispiel voran: „Sanierung eines Wohnhauses, Tägerwilen“

Ein in Teilen 200 jähriges Wohnhaus mit angebauter Werkstatt wurde von Grund auf saniert und den heutigen Bedürfnissen angepasst.

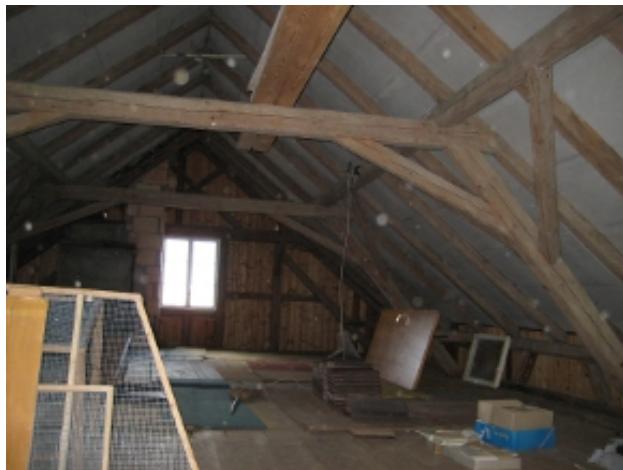
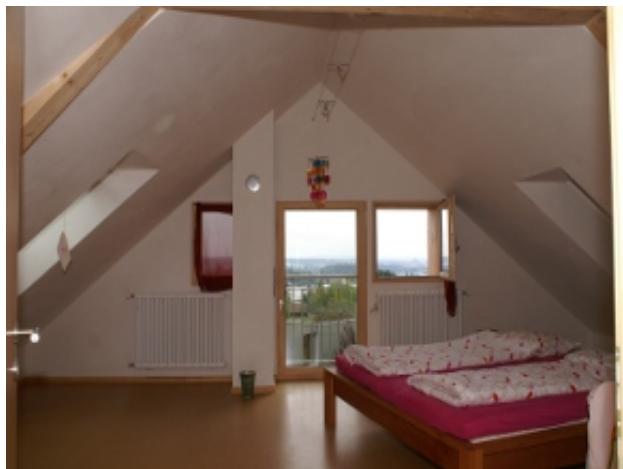
**Estrichboden vor und nach der Sanierung**

- Dämmung der Gebäudehülle: Wärmedämmverbundsystem mit Multipor, Ausblasen der Hohlräume in der Ständerkonstruktion. Ersatz alter Fenster. Dämmung des Dachs im Zuge der Umbauarbeiten

im Estrich.

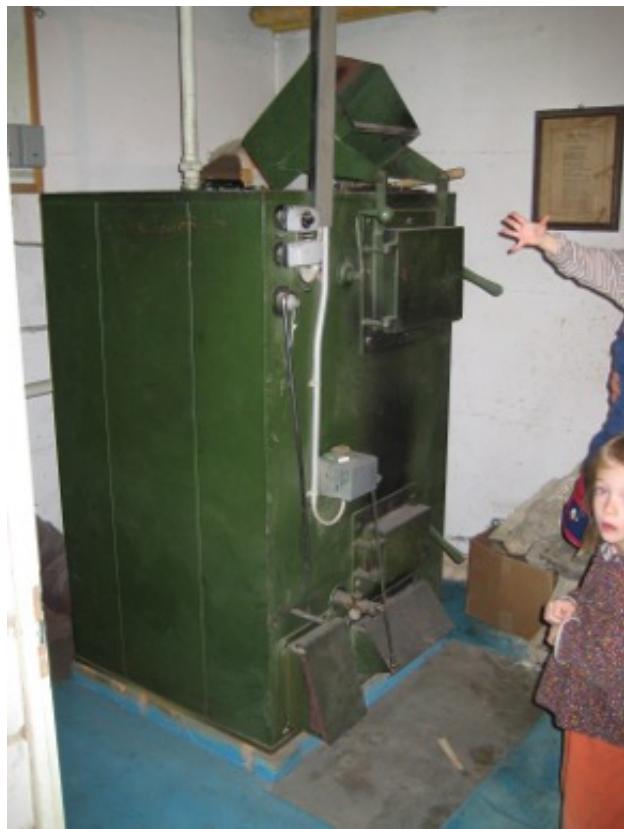
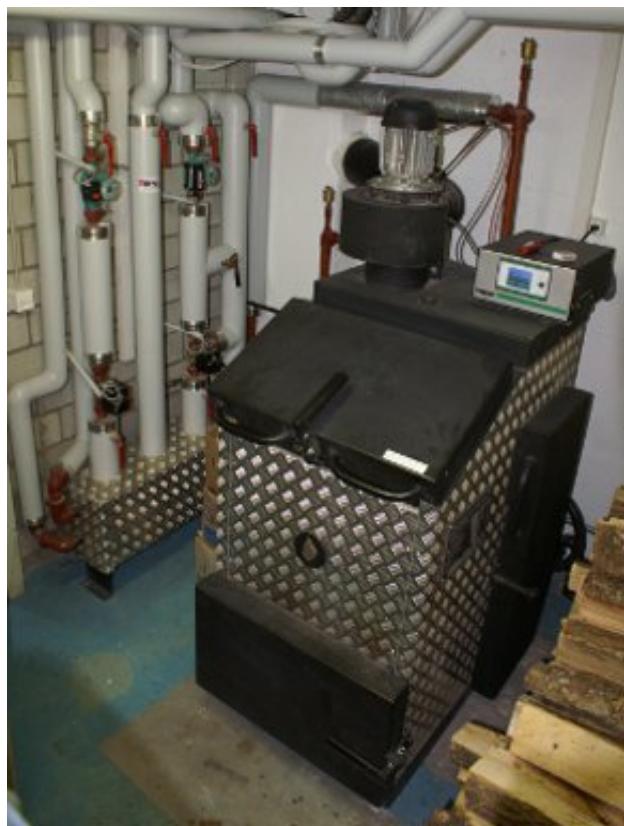
**Alte und neue Stückholzheizung**

- Ersatz der alten Stückholzheizung durch einen modernen Stückholzkessel mit solarer Unterstützung. Erneuerung der Wärmeverteilung und Wärmeabgabe.
- Interne Umbauarbeiten und Verlängerung des Treppenhauses bis zum Dachraum.
