## **Mit gutem Beispiel voran: „Sanierung eines Wohnhauses, Tägerwilen“**

**Ein in Teilen 200 jähriges Wohnhaus mit angebauter Werkstatt wurde von Grund auf saniert und den heutigen Bedürfnissen angepasst.**

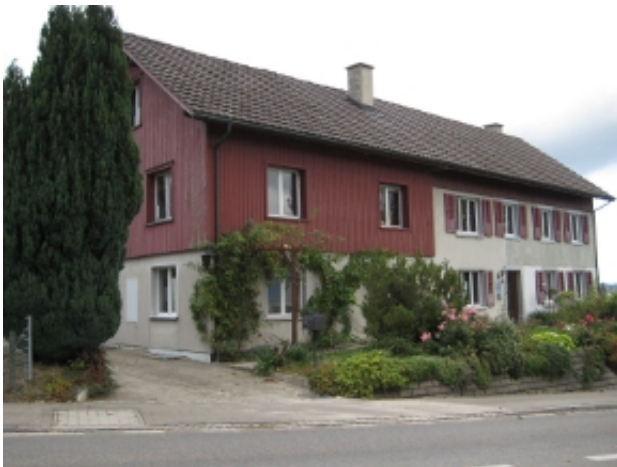
Ein nicht ganz einfache Aufgabe - das aus Bruchsteinmauerwerk und einer Holzständerkonstruktion bestehende Gebäude sollte nicht nur schonend und energetisch saniert werden. Eine weitere Vorgabe war, dass es für die Familie weiterhin bewohnbar sein musste und die Bauherrschaft Eigenleistungen erbringen konnte.

- Dämmung der Gebäudehülle: Wärmedämmverbundsystem mit Multipor, Ausblasen der Hohlräume in der Ständerkonstruktion. Ersatz alter Fenster. Dämmung des Dachs im Zuge der Umbauarbeiten

- Ersatz der alten Stückholzheizung durch einen modernen Stückholzkessel mit solarer Unterstützung. Erneuerung der Wärmeverteilung und Wärmeabgabe.
- Interne Umbauarbeiten und Verlängerung des Treppenhauses bis zum Dachraum.
